# Le potentiel insoupçonné des bâtiments anciens

Par Robert Mayrand, chargé de projet en patrimoine, MRC des Maskoutains

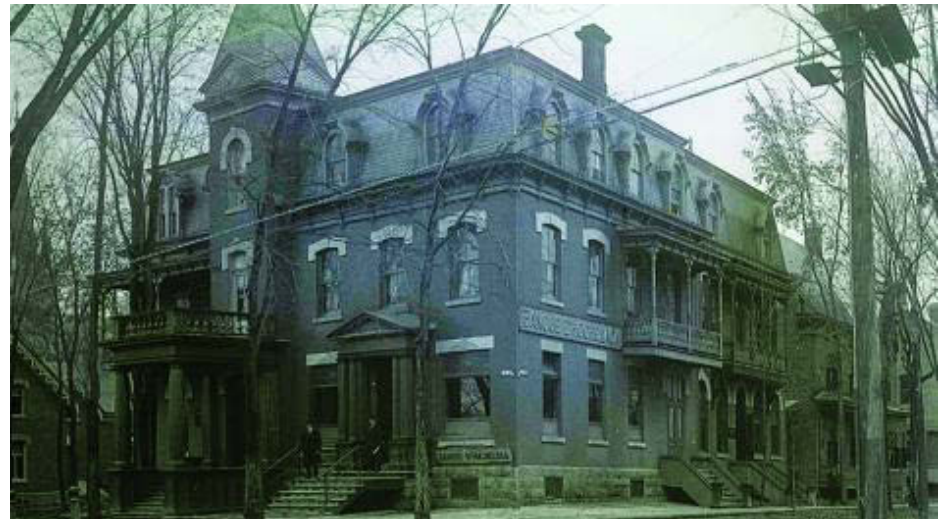
Édifice actuel au coin de l'avenue du Palais et de la rue Girouard. Photo Robert Mayrand - 2017

Nous voyons ici deux cartes postales anciennes qui illustrent le potentiel insoupçonné d'un bâtiment qui offre pourtant aujourd'hui une facture architecturale relativement banale. En regardant de plus près, il est intéressant de constater, comme c'est souvent le cas, que l'essence du bâtiment est toujours présente et que ce ne sont que les éléments décoratifs ou en saillie qui ont disparu ou ont été dissimulés sous de l'aluminium, une pratique malheureusement trop courante dans nos quartiers anciens.

La flèche sur la tour principale, les galeries et les portiques majestueux, les fenêtres aux arches magnifiques remplacées par des fenêtres commerciales rectangulaires avec une arche murée, les détails de la corniche et de la mouluration dissimulés aujourd'hui sous de l'aluminium, sont autant de caractéristiques qui démontrent qu'à une époque, ce bâtiment était parfaitement intégré à la grande architecture de la rue Girouard et des résidences entourant le parc Casimir-Dessaulles et, surtout, ils révèlent que ce potentiel est toujours présent.

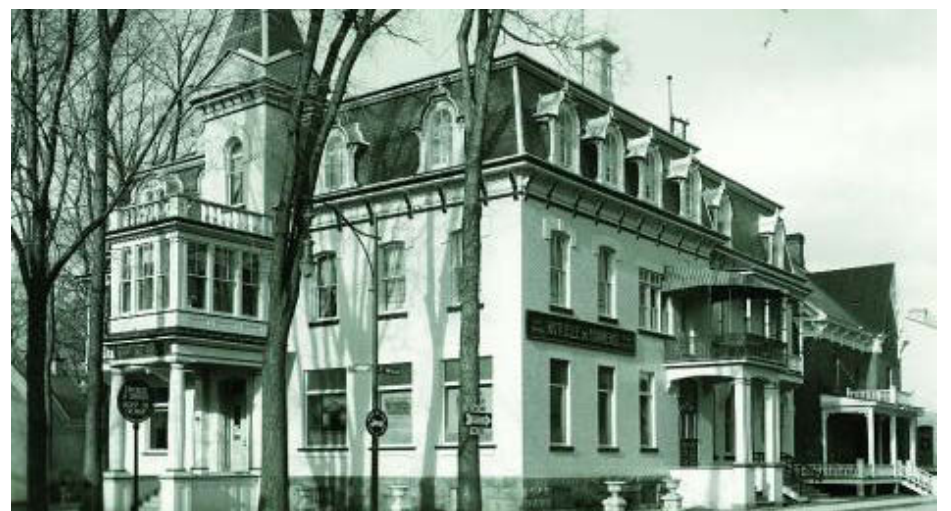
Banque d'Hochelaga (fondée à Montréal en 1874), au coin de l'avenue du Palais et de la rue Girouard. Photo collection cartes postales privées - Circa 1880

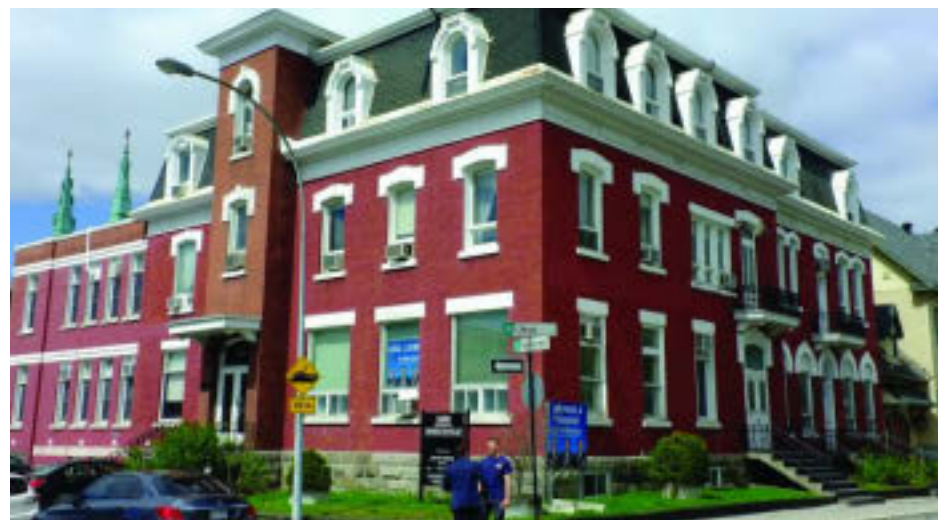
Compagnie d'assurance La Mutuelle du Commerce (fondée à Saint-Hyacinthe en 1907) qui deviendra Intact Assurance en 2009, au coin de l'avenue du Palais et de la rue Girouard. Photo collection cartes postales privées - Circa 1920
